KANTON
OBWALDEN

UNWETTER 22./23. AUGUST 2005

EREIGNISDOKUMENTATION BERICHT

**AMT FÜR WALD + RAUMENTWICKLUNG
OBWALDEN**

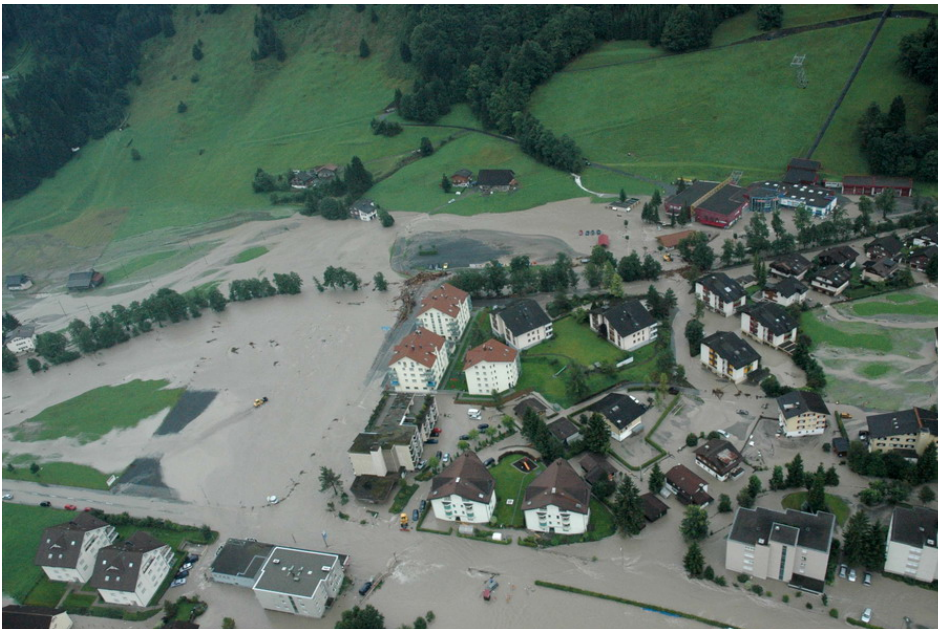
Die grossen Holzmengen führten zur Verklausung bei allen Brücken im Dorfbereich. In der oberen Erlen, bei der Bänklialpbrücke, erfolgte eine Verklausung mit rechtsseitigem Ausbruch und Abfluss in Richtung Erlenbach und Dorf. Bei der Brücke Gerschnistrasse floss das Wasser linksseitig über Parkplätze und Talstation ab, rechtsseitig Rückstau auf dem Parkplatz und Abfluss über Engelbergerstrasse und ins Quartier Birren. Beim Steg Birren-Titlisbahnen Verklausung und beidseitiger Ausbruch (Abbildung 28).

Abbildung 28: Überschwemmungsflächen der Engelbergeraa zwischen Kantonsstrasse und Titlisbahnen.

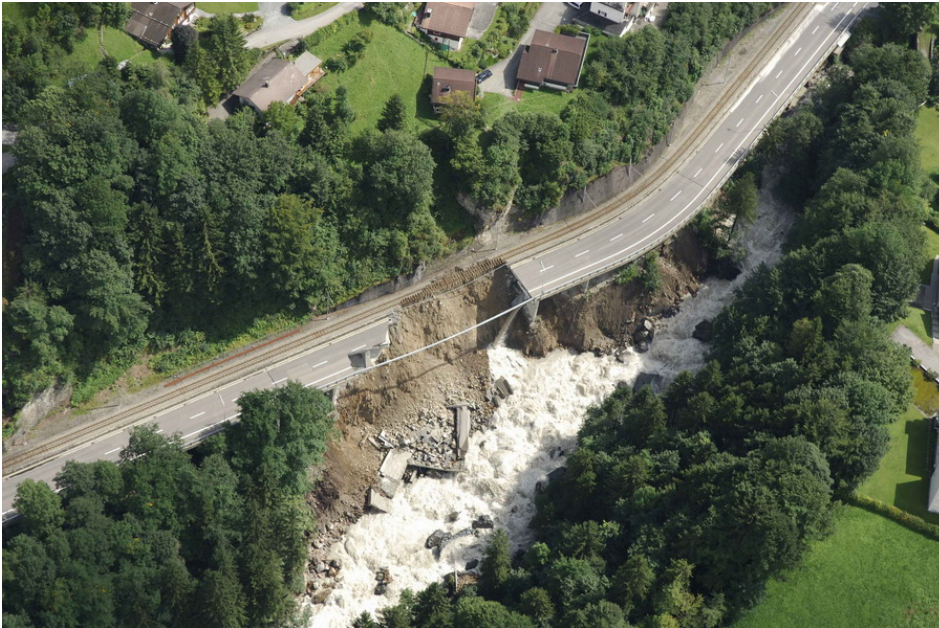
In der Nacht vom 22. auf den 23. August 2005 unterspülte die Engelbergeraa unterhalb des Eugenisees mehrere Pfeiler des Lehnenviadukts der Kantonsstrasse nach Engelberg. Dadurch glitten die Fundamente mehrerer Pfeiler ab, was zum Einsturz der Brückenplatte führte und die Strasse zusammen mit dem Trassee der Zentralbahn und der Abwasserhauptleitung auf einer Länge von rund 60 m zerstörte (Abbildung 29).

Abbildung 29: Engelbergeraa mit eingestürztem Lehnenviadukt.

- Notstrasse „unteres Ror“ als Erschliessung Bänklialp (Brücke über Aawasser weggerissen).
- Zurücklegung Aawasser in Hauptgerinne an div. Orten, freilegen Abflussprofil unter den Brücken, Böschungssicherungen
- Bau von zwei provisorischen Viadukten im Gebiet Boden, Eröffnung der 2-spurigen Strasse und der Zentralbahnlinie am 15. Dezember 2005 (anschl. Abbau Oelbergstrasse); Kosten: 7.5 Mio. Franken inkl. Massnahmen an der Engelbergeraas zur Sicherung der Fundamente (ohne Kosten für die definitive Lösung)
- Flankensicherungen an ausgesuchten Stellen
- Spülen Eugenisee

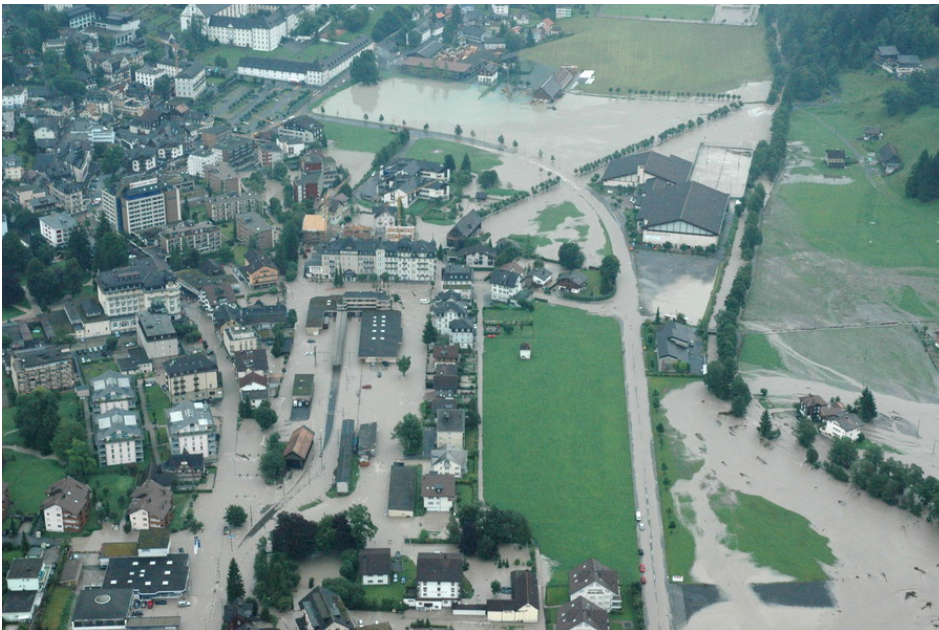
Die rechtsseitige Ausuferung der Engelbergeraas im Bereich Obere Erlen (eingestürzte Brücke der Strasse zur Bänklialp) führte zu einem Teilabfluss in den bereits randvoll laufenden Erlenbach, welcher im Dorfbereich (Bahnhof) sowie in Wohnquartieren Verklausungen, Ausuferungen mit Übersarungen, Erosionen und Auflandungen verursachte (Abbildung 30).

Abbildung 30: Überschwemmungen von Erlenbach und Engelbergeraas rund um den Bahnhof Engelberg, Blick talaufwärts in Richtung Kloster.

- Entfernen von Holz und Geschiebe bei Verklausungsstellen
- Instandstellung Uferverbau an ausgesuchten Stellen.

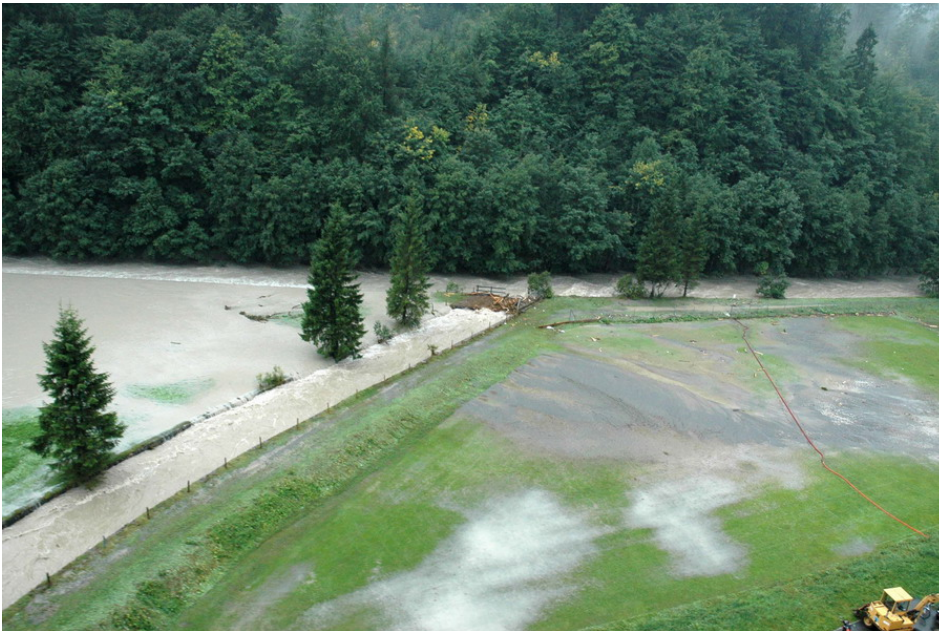
Es flossen sehr grosse Wassermengen im Gerinne des Dürrbaches ab. Das kanalisierte Gerinne vermochte die Wassermassen knapp aufzunehmen (Abbildung 31). Die Brücken befanden sich zeitweise im Einstau. In der Bachsohle bildeten sich in den steileren Abschnitten sowie nach den Sohlenschwellen teilweise sehr grosse Kolke aus.

Abbildung 31: Dürrbach bei der Mündung in die Engelbergeraas.

- Instandsetzung der Gerinnesohle bei Niedrigwasser.

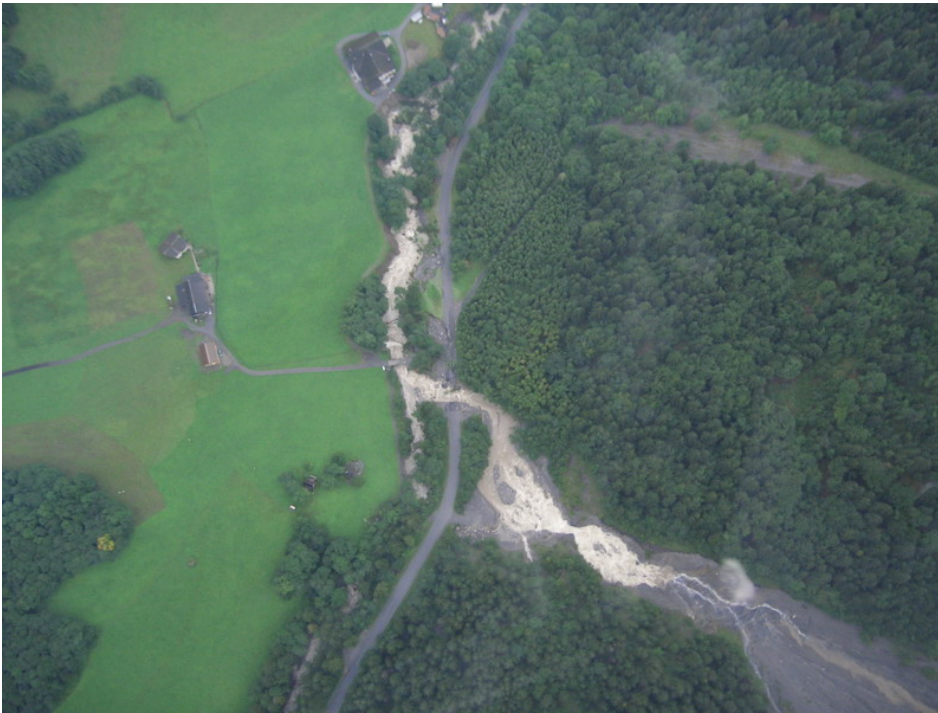
Im Hinter Horbis trat der Bärenbach an verschiedenen Stellen über die Ufer und übersarte das Siedlungsgebiet. Es erfolgte eine sehr grosse Geschiebemobilisierung durch Seiten- und Tiefenerosion. Im weiteren wurden grosse Mengen Holz entlang dem Gerinne mitgerissen und im Geschiebesammler „Grotzenwäldli“ abgelagert. Aus den Karstquellen in der „Löcherflue“ war ein Abfluss von bis zu schätzungsweise 30 m³/s zu beobachten (Abbildung 32). Diese Wassermassen zerstörten die Horbisstrasse und den Durchlass in den Bärenbach und trugen stark zur Seiten- und Tiefenerosion im Bärenbach bei.

Abbildung 32: Die Wassermassen der Karstquellen in der Löcherflüe (unten rechts) führten zu starken Erosionen im Bärenbach.

- Notstrasse linksufrig Rüti bis Horbis
- „Zurückverlegung“ Bärenbach in Hauptgerinne
- Entfernen der Verklausungen
- Instandsetzung Horbisstrasse
- Uferschutz an ausgesuchten Stellen mit Blockwurf

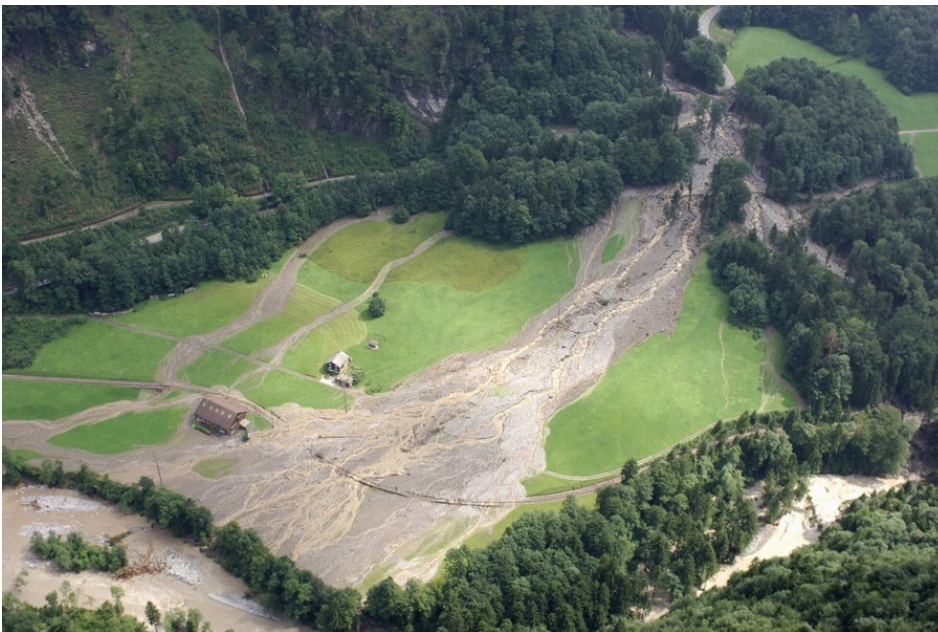
Im Fanggraben ereigneten sich in der Nacht vom 22. auf den 23. August 2005 Murgänge. Von „Wand“ an abwärts räumten diese das sehr steile Bachbett (Hang-/Bachschutt auf Fels) vollständig aus (teilweise bis zu 10 m) und verklauten den Brückendurchlass der Kantonsstrasse. In der Folge ergoss sich das Murgangmaterial über die untereinander liegenden zwei Wendeplatten der Kantonsstrasse; insgesamt lagerten sich hier mehrere tausend Kubikmeter Geschiebematerial ab. Das Gebiet Reinerts unterhalb der Kantonsstrasse wurde grossflächig übersart (Abbildung 33).

Abbildung 33: Übersarungsflächen des Fanggrabens, Gebiet Reinerts unterhalb der Kantonsstrasse.

- Geolog. Gutachten Dr. Beat Keller, Mengis+Lorenz AG zu den Hangbewegungen im Bereich Fanghütte, Auftrag zur Beurteilung weiterer SOMA zum Schutz der Strasse.
- Verklausung entfernen
- Bach in Gerinne zurückführen
- Abtragen Übersarung auf der Kantonsstrasse
- Anschütten Kantonsstrasse unterhalb Wendeplatte

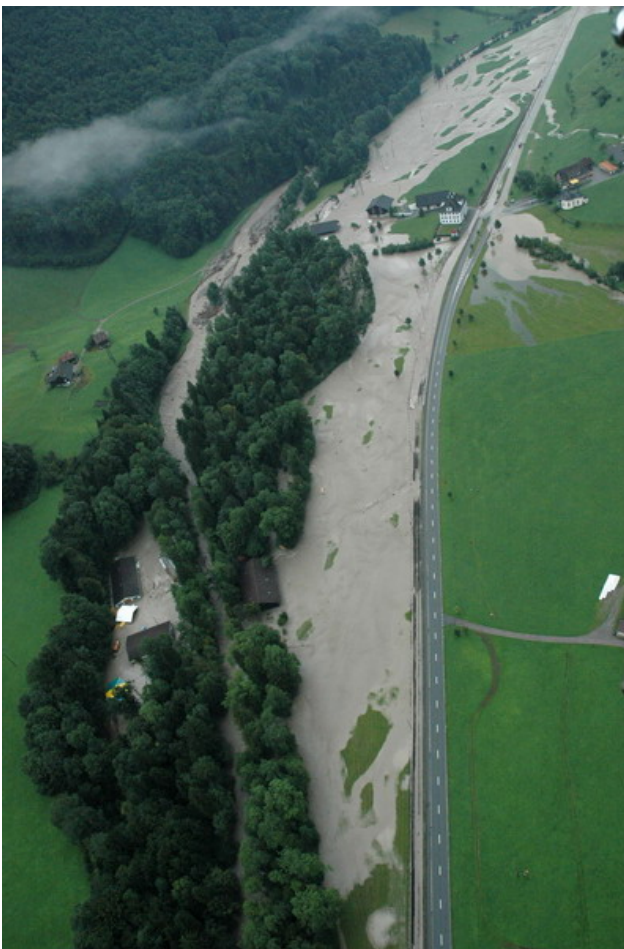
Der Flusslauf verlandete und führte zu beidseitigen Ausuferungen auf einer Länge von ca. 1 km (km 15.100 bis 16.100). Ausuferung rechts mit Abfluss über Bahndamm, Kantonsstrasse und Wiesland in Richtung Herrenhaus, Ausuferung links mit Abfluss durch Waldgebiet in Richtung Geren (Abbildung 34). Starke Umlagerungen (Mäandrierung) mit Flankenerosionen im Bereich Hintermettlen. Zerstörung der Hochspannungsleitung Hintermettlen-Reinerts. Grosse Schwemmholzablagerungen „Biberburg“ in der Kurve zur Flachstrecke (km 17.300).

Abbildung 34: Engelbergeraa bei Grafenort, Blick talabwärts.

- Entfernung Auflandung, Gerinne freilegen
- Instandstellung Hochspannungsleitung
- Anschütten Widerlager rechts Mettlenbrücke

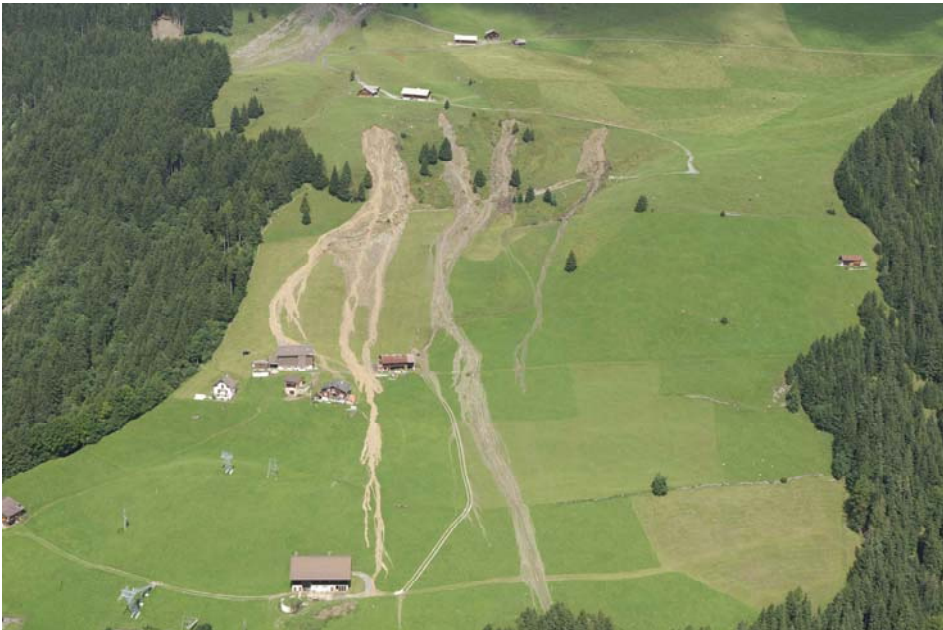
Die Rufen waren vor allem in den Gebieten Flüematt und Bord (Abbildung 35) zu verzeichnen, wo sie Wohn- und Wirtschaftsgebäude direkt gefährdeten. Aufgrund des steilen Geländes entwickelten sich drei Rufen aus der Flüematt zu Hangmuren. Eine davon ergoss sich nach dem Durchfliessen der bewaldeten Steilstufe ins Siedlungsgebiet Vogelsang (vgl. Kap. 4.4.1.6).

Abbildung 35: Rufen Bord, Engelberg.

- Evakuierung von gefährdeten Personen
- sofortiger Anrissverbau der meisten Rufen in der Flüematt
