INTEGRALPROJEKT GÜPFI

BRUNNENMADSTRASSE - MARCHGRABEN SANIERUNGSMASSNAHMEN 2008

KURZBERICHT

18. März 2008

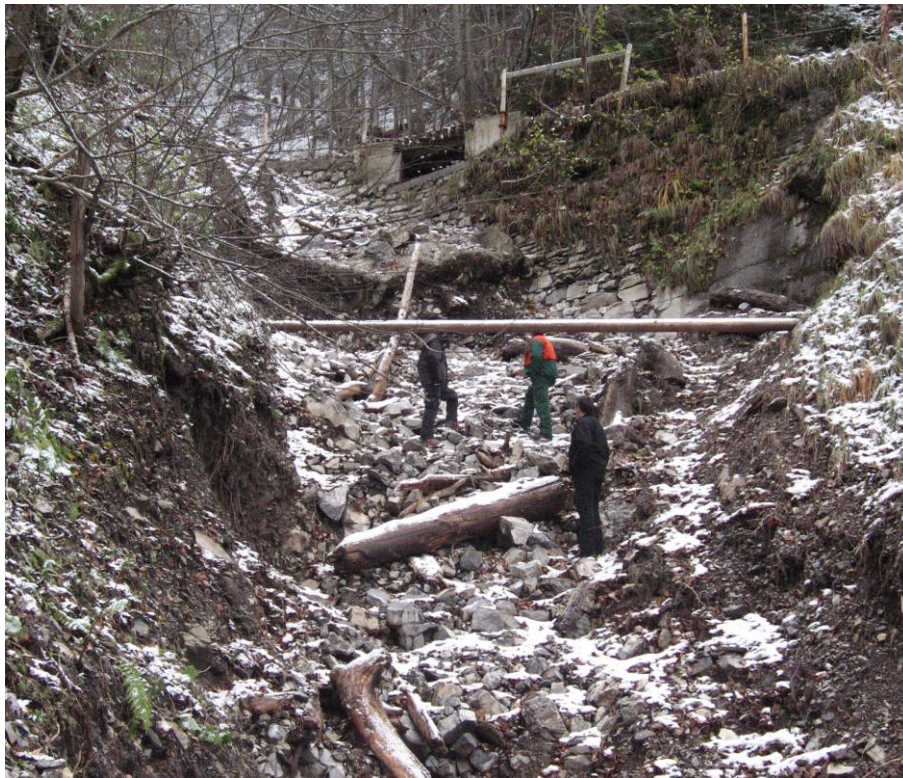
Marchgraben unterhalb der Brunnenmadstrasse, starke Sohlenerosion im südwestlichen Seitengraben, Foto vom 13.11.2007

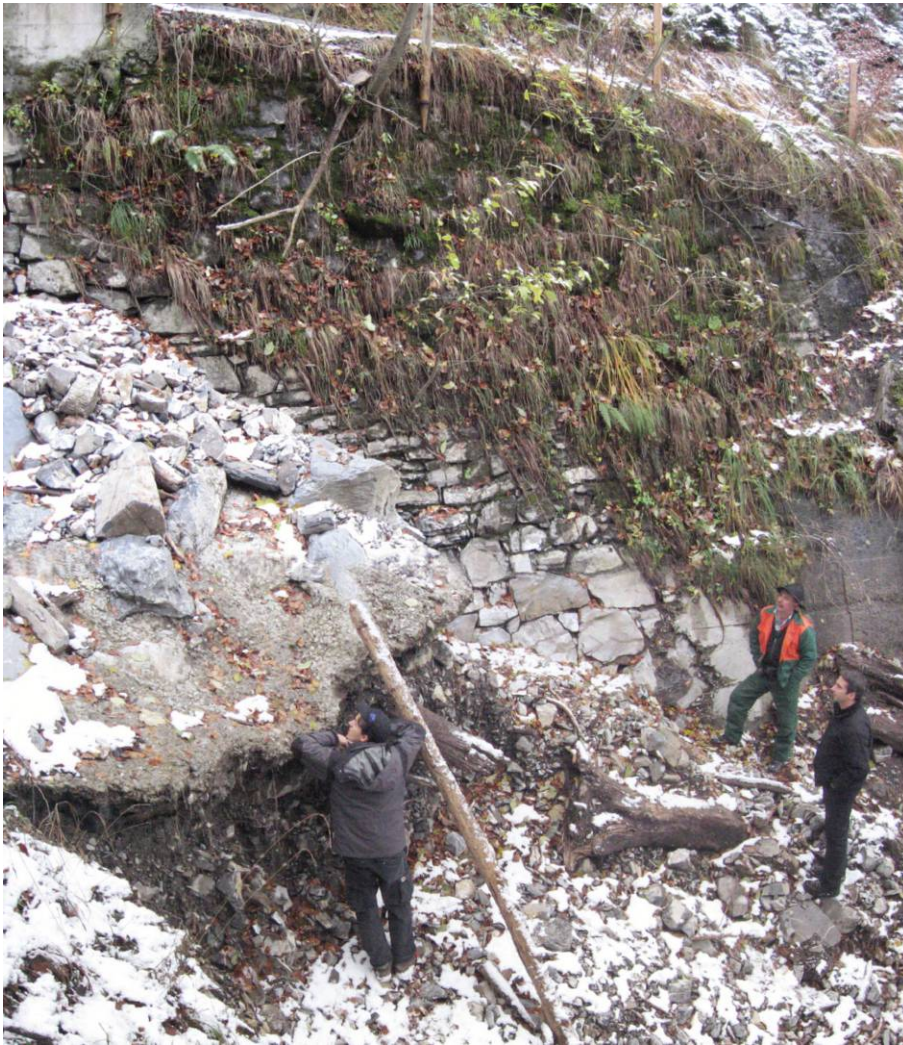
Die Stützmauer und das Hangstützwerk an der Brunnenmadstrasse sind im aktuellen Zustand gefährdet. Ohne Massnahmen ist kurz- bis mittelfristig mit einer Beschädigung oder Zerstörung der Strasse zu rechnen (vgl. Abb. 1 und Abb. 2).

Abb. 1: Starke Sohlenerosion unmittelbar unterhalb der Brunnenmadstrasse, Fundationstiefe der Stützmauer unbekannt, 13.11.2007

Wie in Kap. 1.2 beschrieben, sind die Stützmauer und das Hangstützwerk an der Brunnenmadstrasse in ihrem Bestand gefährdet. Die Strasse selbst würde ohne Massnahmen kurz- bis mittelfristig stark beschädigt oder zerstört. Ein weiteres Gewitterereignis wie im Sommer 2007 dürfte ausreichen, die Fundamente der Stützmauer freizulegen, das Hangstützwerk vollständig zu unterspülen und das Erosionsloch in der Strassenböschung markant zu vergrössern.

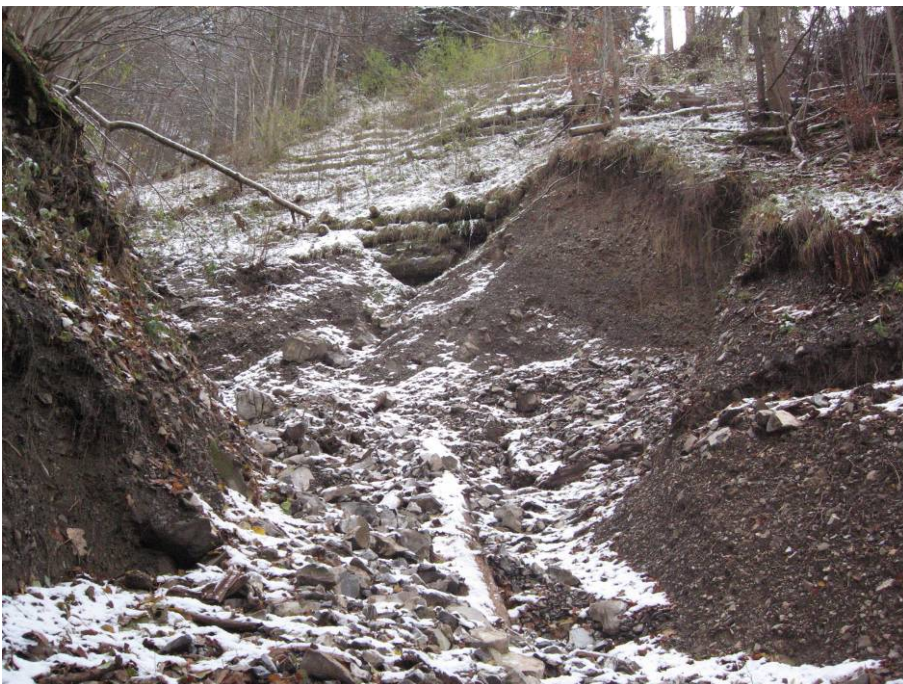
Die getroffenen, baulichen Massnahmen bewährten sich weitgehend. In den Unwettern vom Juli und August 2007 entstanden, im Unterschied zur früher, keine bedeutenden, direkten Schäden an der Brunnenmadstrasse. Ebenso konnte verhindert werden, dass Wasser aus dem Marchgraben über die Brunnenmadstrasse abfloss. Folgeschäden in den darunterliegenden Hängen blieben, im Gegensatz zu früheren Ereignissen, aus. Hingegen musste im südwestlichen Seitengraben unterhalb der Brunnenmadstrasse eine starke Tiefenerosion festgestellt werden, die hauptsächlich auf die Starkniederschlagsereignisse vom August 2005 und Juli/August 2007 zurück zu führen sind (vgl. Abb. 1). Die Einbindung des Hangstützwerks von 2001 wurde teilweise freigelegt. Erneut entstand ein Erosionsloch in der Strassenböschung (vgl. Abb. 2).

Abb. 2: Erosionsloch (Kote ca. 850) und Sohlenerosion im südwestlichen Seitengraben unterhalb der Brunnenmadstrasse, 13.11.2007

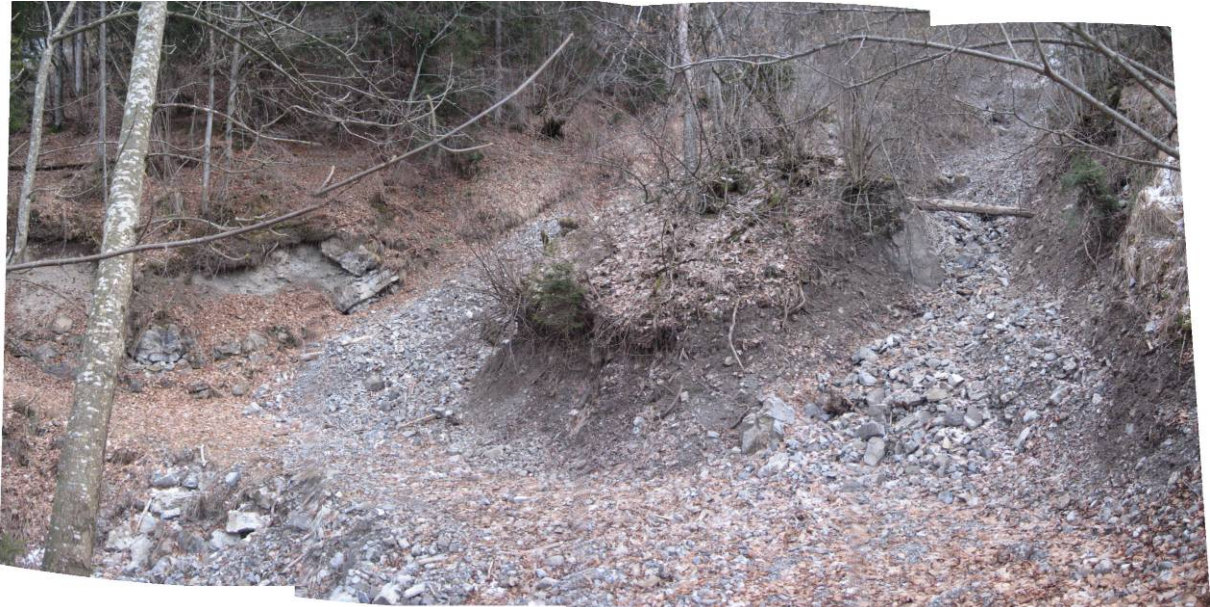
Mehrere Bewirtschaftungswege queren den Marchgraben. Der oberste von ihnen (Kote 820) ist laut Grundeigentümer aus einem Holzkasten und einer vorgelagerten Blockmauer aufgebaut. Er wirkt als Sohlenfixpunkt. Im kurzen Runsenabschnitt zwischen der Brunnenmadstrasse und den Bewirtschaftungsweg wäre ohne den Fixpunkt eine noch stärkere Tiefenerosion zu erwarten gewesen.

Abb. 3: Oberster Bewirtschaftungsweg Sommerweid Kote 820, nordöstliche Hauptrunse und südwestliche Seitenrunse (rechts im Bild), 20.02.2008

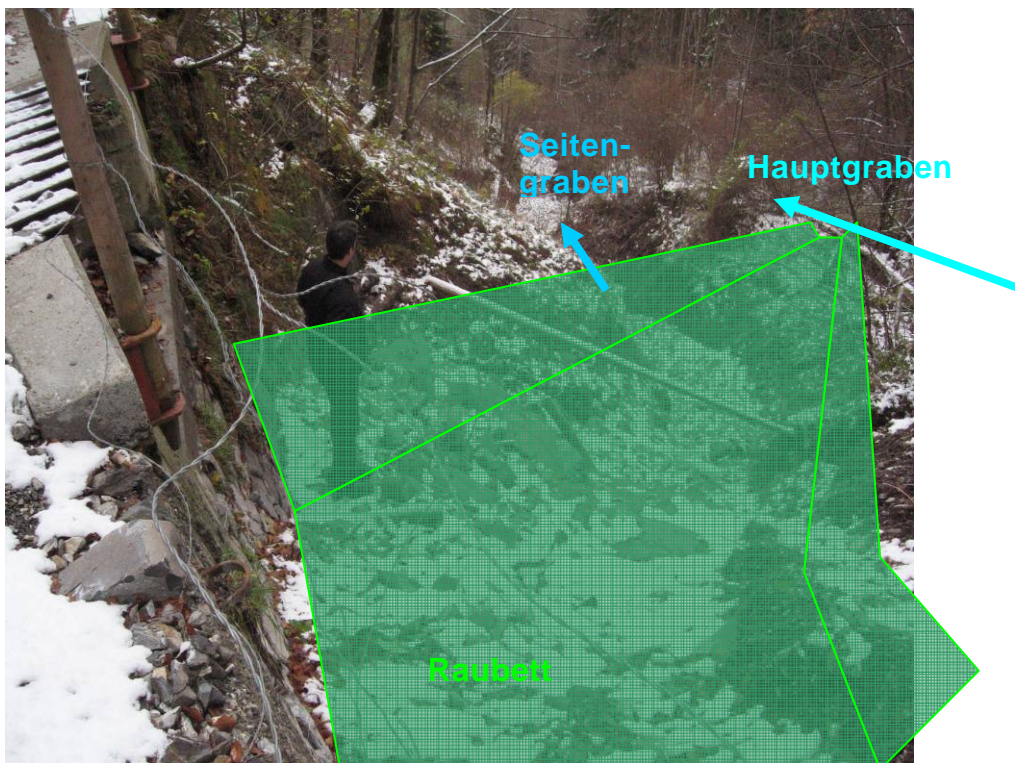
Abb. 4: Raubett der Variante Durchstich schematisch, der Rücken zwischen den beiden Runsen wird durchstochen, der Seitengraben wird teilweise aufgefüllt, Foto vom 13.11.2007

- Raubett, 60m', im direkten Anschluss an die Betonwanne / Stahlrost in der Strasse zur Umleitung der Seitenrunse und Sicherung der Stützmauer (vgl. Abb. 4),
- Abschlussriegel mit Raubäumen als Kolkchutz und Sohlenfixpunkt in der Hauptrunse,
- teilweises Auffüllen des bisherigen Seitengrabens mit dem Aushubmaterial,
- doppelter Holzkasten zum Unterfangen des bestehenden Hangstützwerks,
- Holzkasten und Hangrost zur Stabilisierung der Böschung am neuen Erosionsloch.
