KANTON  
OBWALDEN

# UNWETTER 22./23. AUGUST 2005

## EREIGNISDOKUMENTATION BERICHT

## 4.5 Giswil

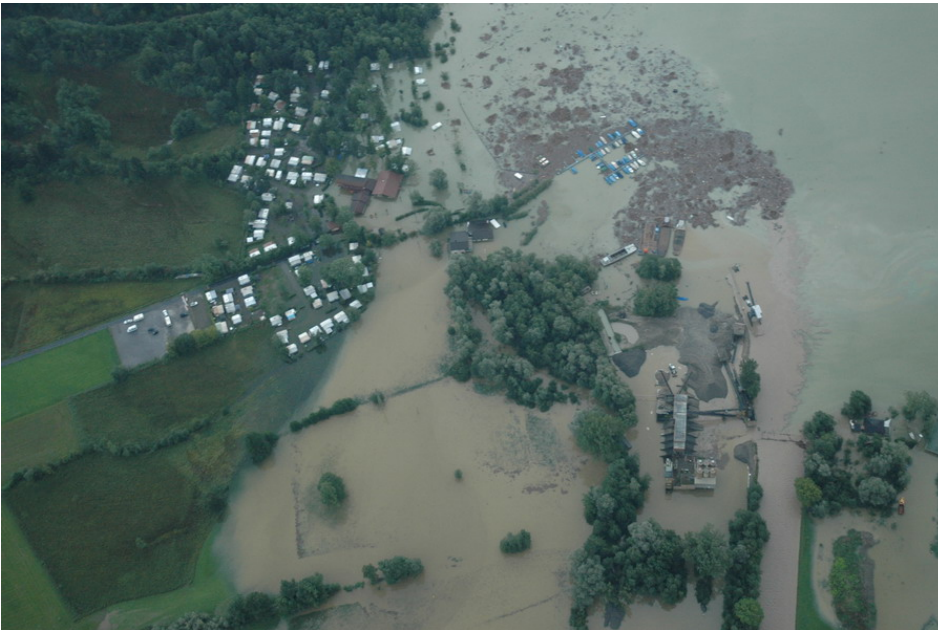
Der Campingplatz Giswil und das Kieswerk der Fanger AG wurden vom Hochwasser zu einem grossen Teil überflutet (Abbildung 36). Der Campingplatz musste vorübergehend geschlossen werden.

Abbildung 36: Campingplatz und Kieswerk der Fanger AG in Giswil.

- Holzentnahme aus dem See

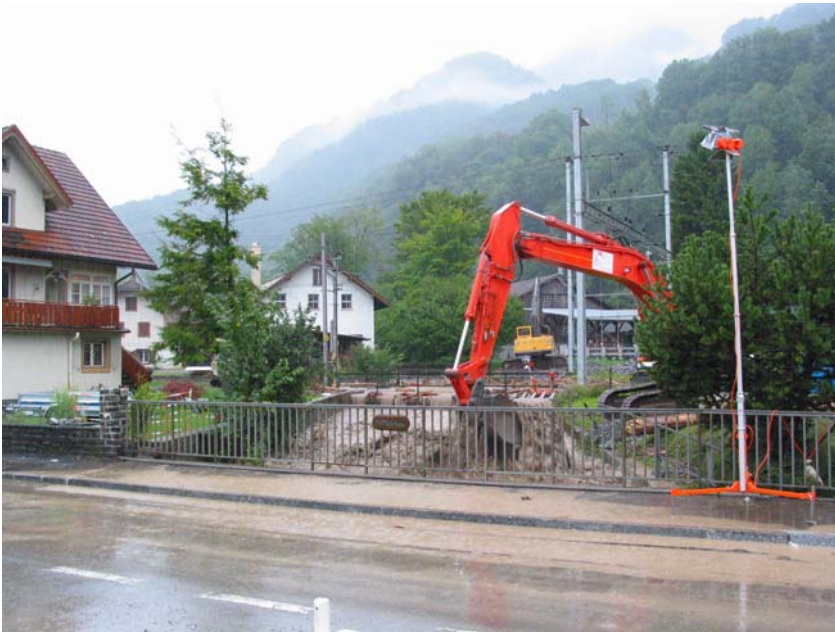
Bis am Montag Mittag führte die Kleine Melchaa viel Wasser und noch wenig Geschiebe, durch Baggereinsätze konnte eine Verklauung und ein Ausbruch verhindert werden, dann überschwappte sie als erstes bei der Zentralbahnbrücke (Abbildung 37). Ausbruch im Gebiet Gorgen: Bei der Tankstelle an der Brünigstrasse bildet sich ein 60 cm tiefer See.

Im Verlauf des Montag Nachmittags führten die extremen Kiesmengen innerhalb von 2 bis 3 Stunden zu einer kompletten Verlandung des Gerinnes. Ab Brücke Schieberstand zuerst linksseitig Verlandung, rechtsseitig erfolgte Seitenerosion (die Brücke wurde stark beschädigt).

Abbildung 37: Brücke Kantonsstrasse und Eisenbahnbrücke über die Kleine Melchaa in Giswil.

- Alarmbereitschaft der Feuerwehr ab dem 19. August 2005, an der Kantonsstrassen- und der Zentralbahn-Brücke wurden Bagger bereitgestellt.
- Ab dem 20. August 2005 laufende Kiesentnahme bei den Brücken. Der Versuch, den Bach mit dem Einsatz von 6 Baggern offen zu halten scheiterte an den grossen Geschiebemassen. Durch die Erstellung eines Dammes auf der Kantonsstrasse wurde versucht das Wasser in Richtung See zu leiten und den Rückfluss ins Dorf zu verhindern. In der Melchaamate an der Kantonsstrasse wurde ein Wohnhaus evakuiert, im Gorgen wurden zwei freiwillig verlassen.

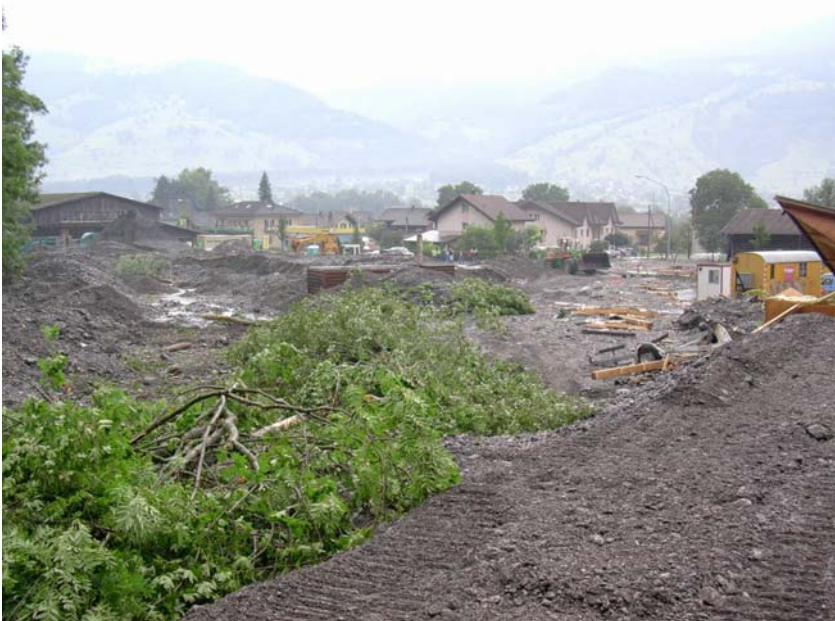
Am Montag Abend erfolgte dann der Totalausbruch mit Abfluss zu je einem Drittel in Richtung Bahnhof/Dorf, in Richtung Diechtersmatt und – aufgrund der Sofortmassnahme eines Dammbaus – in Richtung Grossmatt/Sarnersee. Es waren Wohn- und Gewerbegebiete, Verkehrswege und Kulturland betroffen, die teilweise mit grossen Geschiebemassen übersart wurden. Insgesamt muss von einer Geschiebemenge von mindestens 70'000m<sup>3</sup> ausgegangen werden (Abbildung 38).

Abbildung 38: Geschiebeablagerungen der Kleinen Melchaa in Giswil.

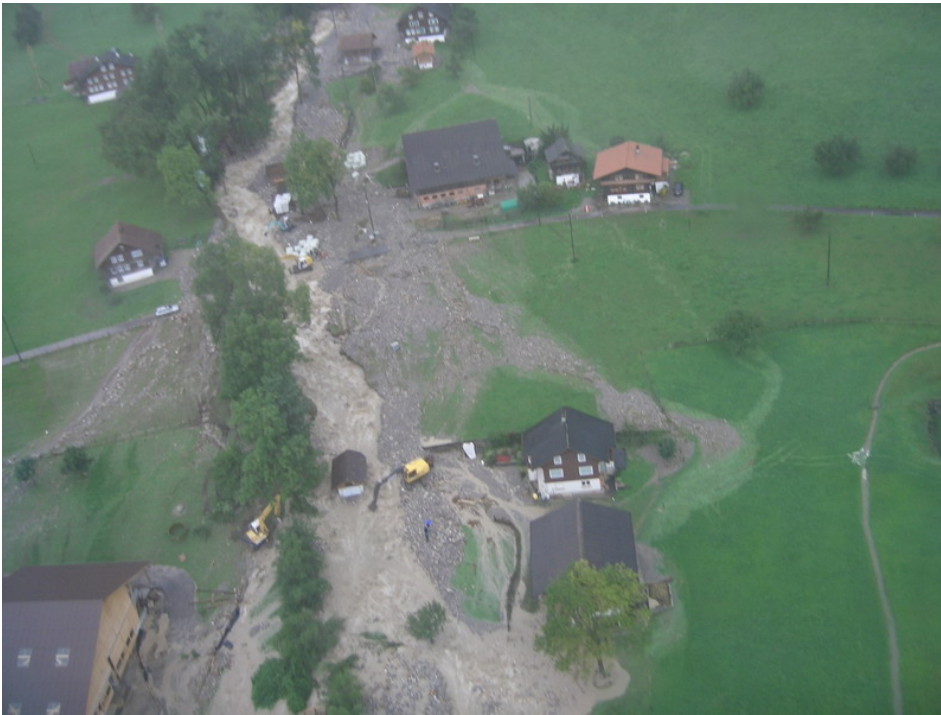
Nach rückschreitender Verlandung vom Sammler nach oben, verklauste die Brücke zur Brend am 22. August um 4.00 Uhr morgens und führte zu beidseitigen Übersarungen, wobei die linke Seite stärker betroffen war (Abbildung 39). Oberhalb der Brücke fanden Verlandungen statt, während sich unterhalb starke Erosionen mit anschliessenden Verlandungen abwechselten. Die Brücke zur Furren wurde anfänglich stark beschädigt und anschliessend komplett mit Material eingedeckt. Wegen der starken Verlandungen wurde das Gerinne insgesamt nur wenig beschädigt.

Abbildung 39: Übersarungsflächen des Mülibaches Furren/Wäspimattli.

- Aushub des Gerinnes
- Sanierung der Brücken
- Entfernung des Materials im Geschiebesammler

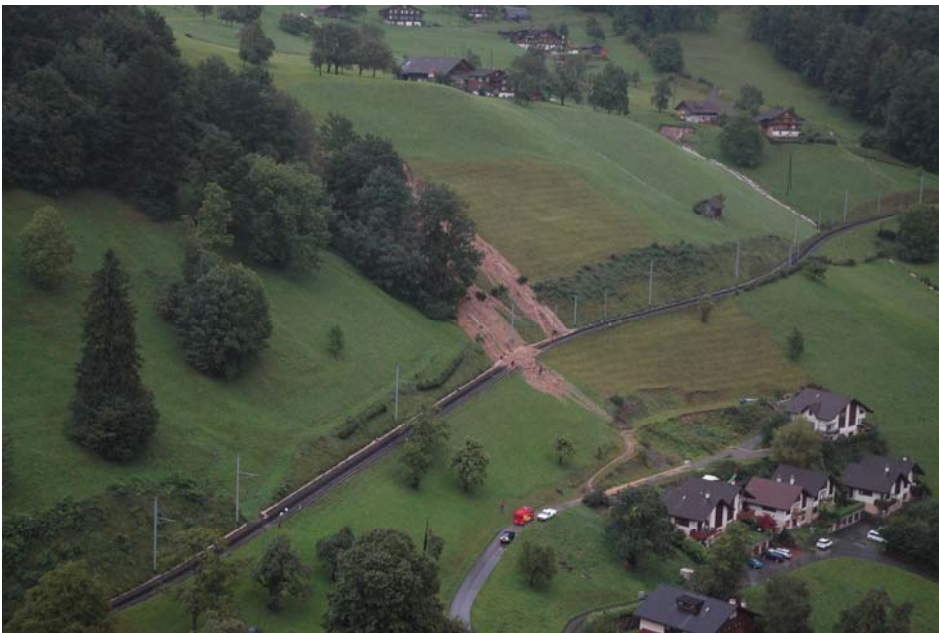
Über die ganze Gemeinde verteilt traten 57 Rufen auf. Der Schwerpunkt der Rufenaktivität war am Rudenzerberg anzutreffen. Zwei Liegenschaften mussten evakuiert werden. Eine Rufe verschüttete die Zentralbahnlinie (Abbildung 40). Die Rufenabgänge legten teilweise einen steinhaltigen Unterboden frei, was besonders in der Chälen zu einer hohen Steinschlagaktivität führte.

Abbildung 40: Rufen Boden – Ächerli, Giswil.

- Evakuierung von zwei Wohngebäuden
