## Sachseln: Drei Bäche neu gebettet

Sachseln, das reizvolle Dorf oberhalb des Sarner Sees, wurde wiederholt von Hochwasser heimgesucht. Im geschützten historischen Zentrum liessen es die engen Platzverhältnisse nicht zu, die Abflusskapazität des Dorfbaches zu vergrössern. Eine Umlegung des Baches brachte die Lösung.

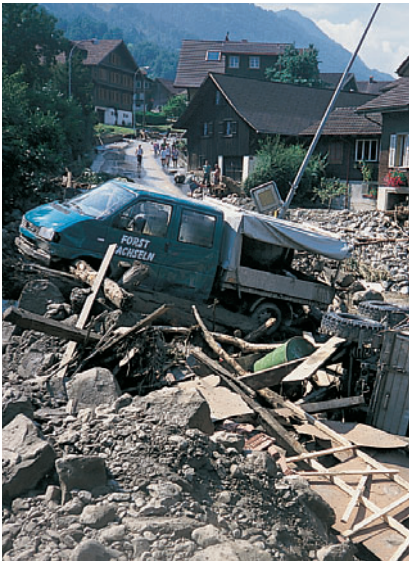
Mitten im Dorf steckt ein Forstfahrzeug in einer Geschiebeablagerung fest.

Das Unwetter löste im ganzen Einzugsgebiet der drei grössten Sachslere Bäche Schlamm- und Gesteinslawinen (so genannte Muren) aus. Geröll verstärkte die Erosionskraft der Bäche: Rund 100 000 m<sup>3</sup> Geschiebe und Holz wurden talwärts gerissen.

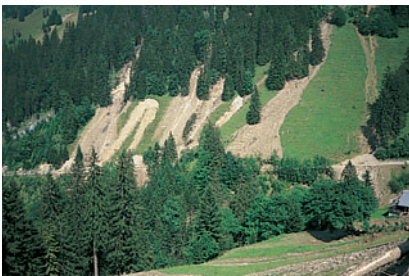
Hangrutsche im Blitzlischwand

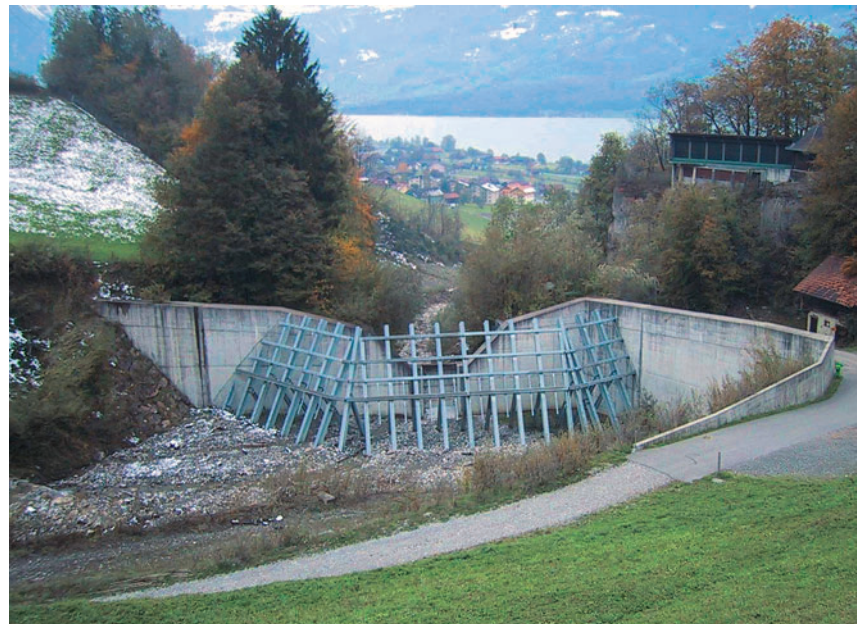
Geschiebesammler mit Grobrechen im Oberlauf des Dorfbaches

Die Gemeinde entschloss sich zu zwei durchgreifenden Massnahmen. Zum einen wurde im Oberlauf des Dorfbaches der Geschiebesammler vergrössert und mit einem Grobrechen ausgestattet, um Schwemmholz zurückzuhalten. Mit Hilfe der Versuchsanstalt für Wasserbau der ETH Zürich wurde der in seinem Grundriss trapezförmige Rechen optimiert: Die um 60 Grad geneigten, in 2 Meter Abstand zueinander stehenden Stahlträger ragen bis über die Sperrenmauern des Geschiebesammlers und sind mit Querstreben sowie – auf der Seite – mit Stahlnetzen ergänzt. Das hydraulische Modell konnte nachweisen, dass die aufwändige Konstruktion Stämme über 2,5 Metern nahezu vollständig zurückhalten kann.

- Umleitung von Dorf-, Edisrieder- und Totenbuelbach
- Bau eines Grobrechens für Schwemmholz mit Längen über 2,5 m
- Vergrösserung Geschiebesammler (von 8000 auf 32 000 m<sup>3</sup>)
- Gestaltung des Bachbettes als Raubettgerinne (Gewicht der verwendeten Blöcke: 1,75–2,5 t)
- Erhöhung Freibord

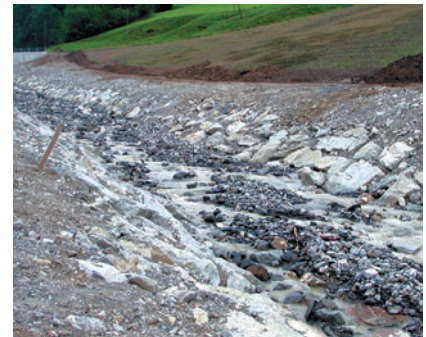
Das Raubett des Dorfbaches

Sachsln führt, wird er im Quartier Bini ostwärts um- und zusammen mit dem Totenbuelbach in ein neues Bachbett geleitet. Der Edisriederbach fliesst kurz unterhalb der Chrüzmaten dazu. Die drei Bäche werden so durch weitgehend unverbautes Gebiet in den Sarnersee gelenkt. Zugleich wurden auch die Durchflussprofile von Edisrieder- und Totenbuelbach erweitert. Sie wurden so dimensioniert, dass sie ein Jahrhunderthochwasser zu fassen vermögen. Ausserdem wurde ihr Bachbett nicht glatt ausgekleidet, sondern mit Felsblöcken durchsetzt. Dieses Raubbett soll die Fliessgeschwindigkeit des Wassers mindern und damit die Erosion herabsetzen.

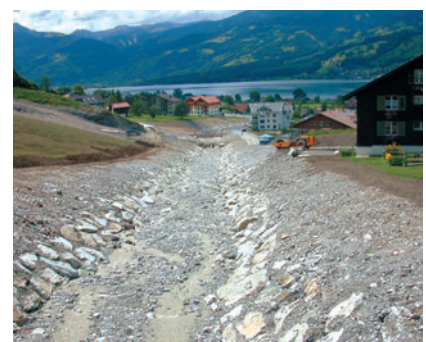
Der Dorfbach in der Schweigmatt

Es gibt aber auch ökologische Gewinne zu verbuchen. Die Bachgerinne wurden abwechslungsreich angelegt; kleinräumig mäandrierend und mit grossen Blöcken durchsetzt, bieten sie einen vielfältigen Lebensraum für Flora und Fauna. Aufgewertet wurde auch die Mündung in den Sarner See: die Natur wird hier selber dafür sorgen können, dass sich ein abwechslungsreiches und dynamisches Mündungsdelta herausbilden wird.
